# Med DanLink igennem Danmark

## „Med kunden i centrum“

Del 3 – Til lands og til vands

*Mellem 1986 og 2000 drev DSB godstransitruten DanLink mellem Helsingborg i Sverige og Maschen i Tyskland. Ruten gjorde op med hidtil praksis; at køre og færgede godsvoerne over bælt og sund, når der var plads til det i køre- og fartplanerne. Kunden var nu sat i fokus, og fik transporteret sit gods gennem Danmark til aftalt tid og kvalitet. For at løfte opgaven, blev skinneinfrastrukturen tilpasset og nye godsfærger indsat. Her kommer tredje og sidste del af historien om DanLink; et nostalgisk tilbageblik på DSB's Transittrafik i perioden 1986-2000, set igennem medarbejdernes briller.*

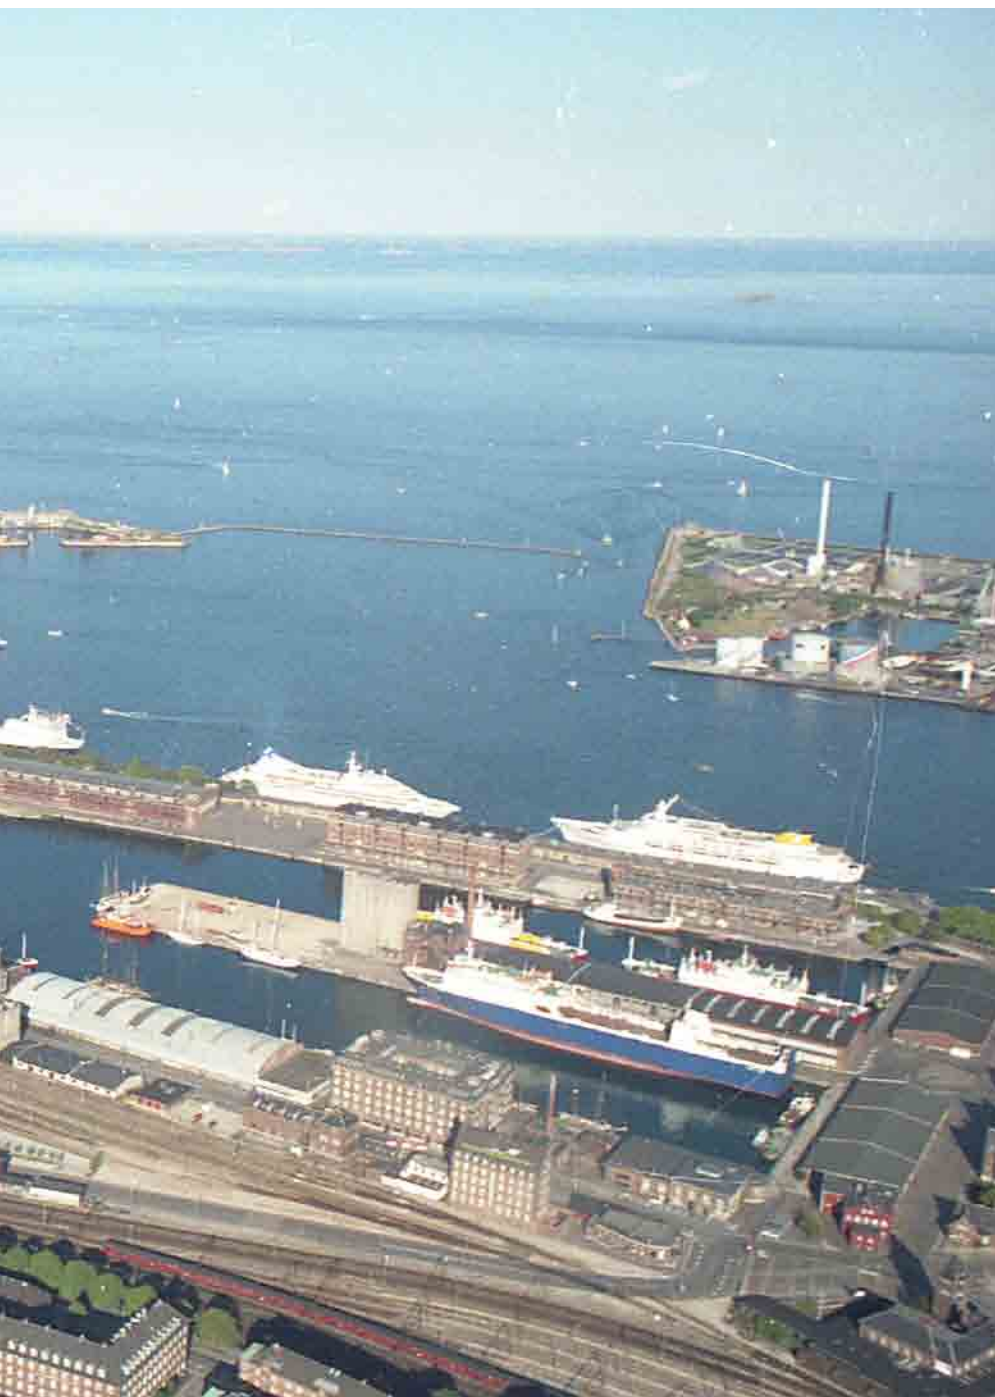
Luftfoto af Østerport station søndag den 26. august 1990. Ved Langelinie ses M/F Trekroner, som var vært for et „åbent hus“ arrangement i forbindelse med Københavns havneuge. Om søndagen blev der normalt kun sejlet med en færge, hvilket skete på skift.

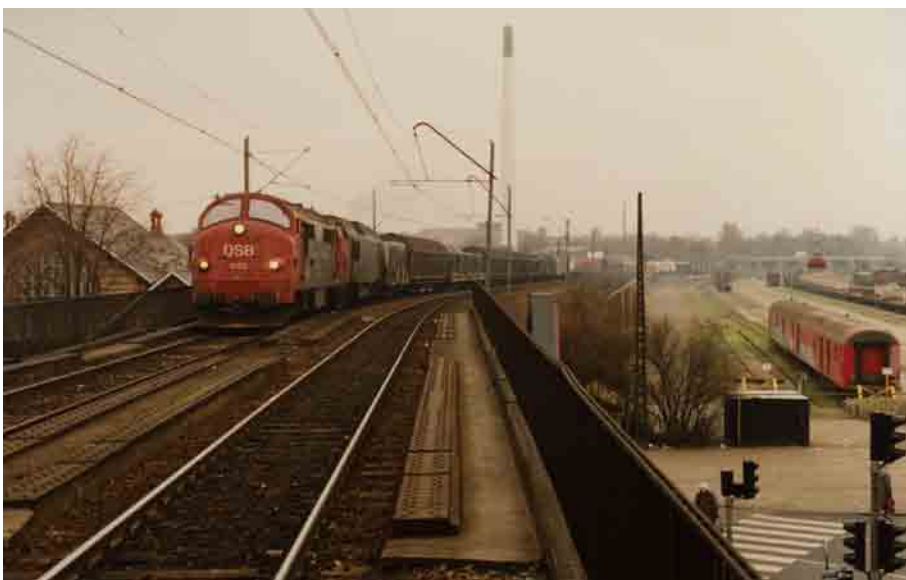
Udsigt fra M/F Öresund's kommandobro over rangerarealet med de fem spor i Frihavnen omkring 1999. To togmaskiner rangerer samtidigt.

På Østerport blev der i 1986 bygget fem helt nye spor imellem det nye færgeleje ved Frihavnsstationen og Østerport station. To af disse spor krydsede Kalkbrænderihavnsvej, og 40 gange i døgnet måtte bilerne pænt holde tilbage når der skulle rangeres over gaden med de lange togstammer.

Der blev bygget et nyt dobbeltsporet broklap-system med flere sporskifter til at forbinde de

fem jernbanespor på færgerne; broklapperne var også forsynet med sporskifter, der passede til de dengang nye storebæltsfærgers fire spor. Dette skulle vise sig at være en stor praktisk foranstaltning, idet M/F Dronning Ingrid „afløste“ indtil M/F Trekroner blev leveret ultimo december 1986.

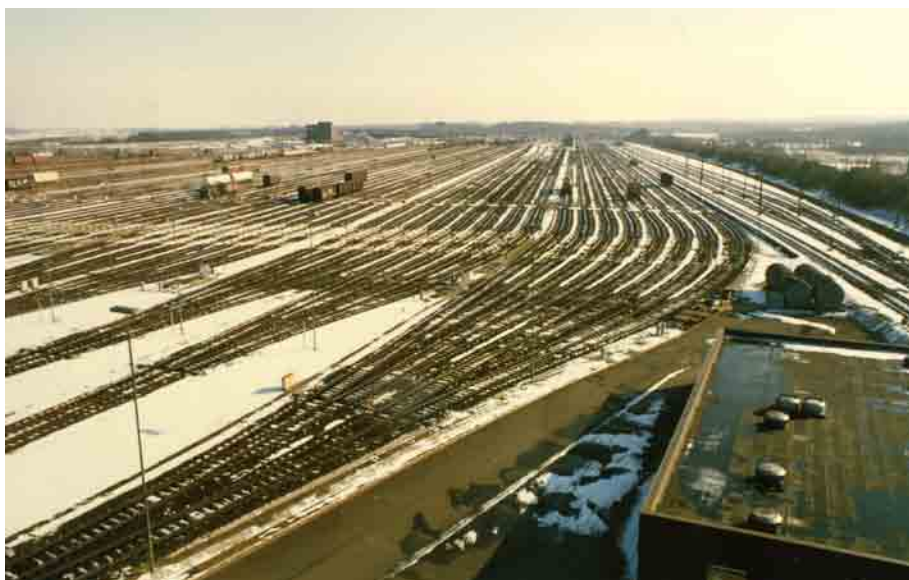
*Rangerbanegården i Maschen syd for Hamburg var endepunktet for DanLink-togene. Stationen håndterede i starten af 1990'erne dagligt ca. 8.000 godsvogne, og ekspederede ca. 125 godstog mod syd og ca. 75 godstog mod nord.*

Syd for Hamburg ligger den store rangerbanegård Maschen. Maschen åbnede i 1977, og er en af Europas største rangerbanegårde med over 300 km spor og 825 sporskifter på et areal på ikke mindre end 280 hektar. Groft sagt svarende til et større landsted med skinner over det hele. Stort set al trafik til og fra Skandinavien kører igennem Maschen, bortset fra Volvotoget, der kørte udenom.

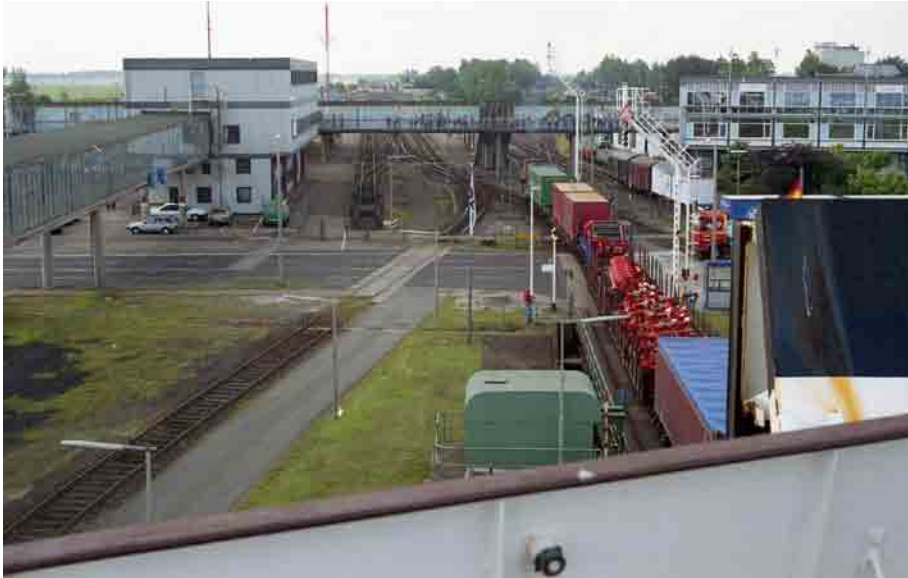
En rangermaskine type BR 360 rangerer fra færgen i Puttgården i slutningen af 1980'erne. Et godstog måtte normalt føres over i to-tre i ombæring, så der var nok at se til for rangerpersonalet i såvel Rødby som Puttgården.

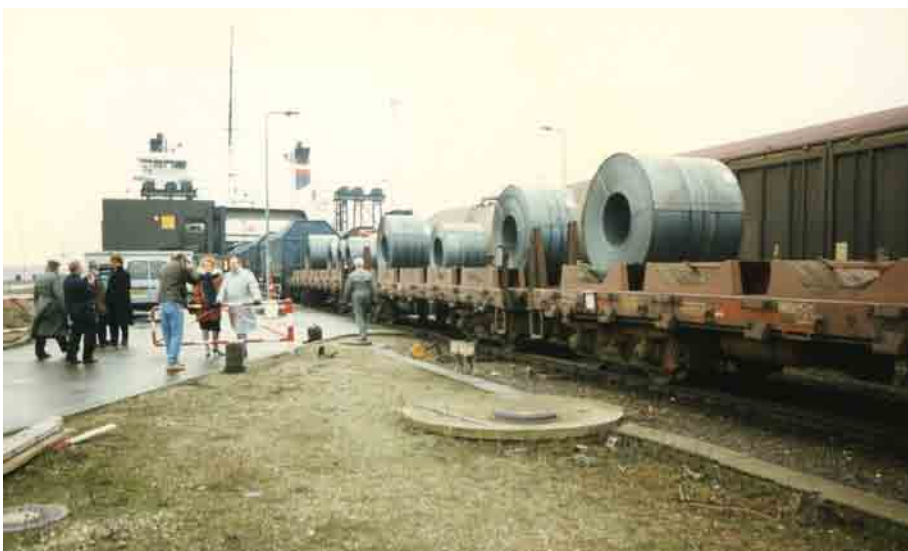
Coilvogne med stålcoils, valset stål i ruller, på broklappen i Frihavnen.

belastning på 2500 ton ikke var unormalt. Nogle enkelte tog fra Sverige bestod ofte kun af 25-26 vogne læsset med stålcoils til Frankrig, og som vejede godt til.

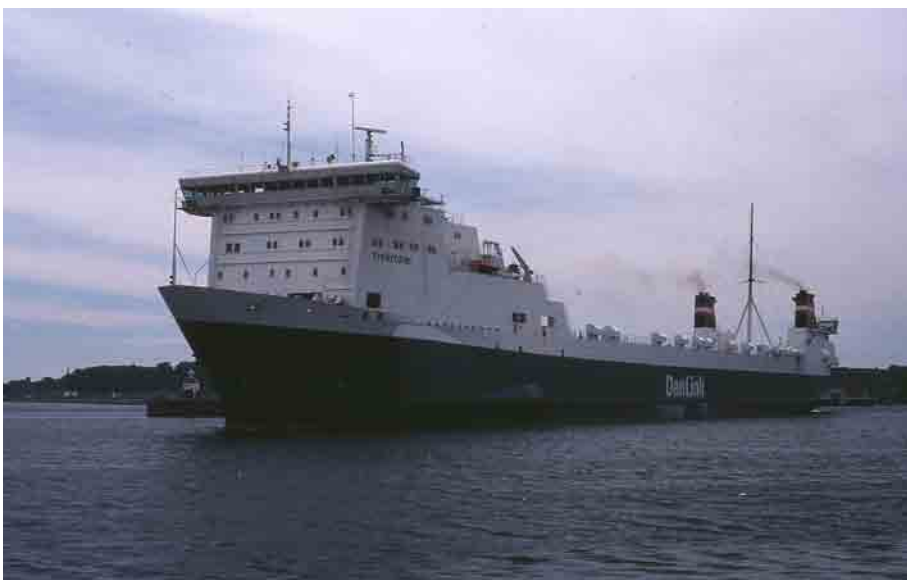
M/F Trekroner på vej ud af Københavns Havn med Langeliniekaen om styrbord. Bemærk DanLink-logoet på siden af færgen.

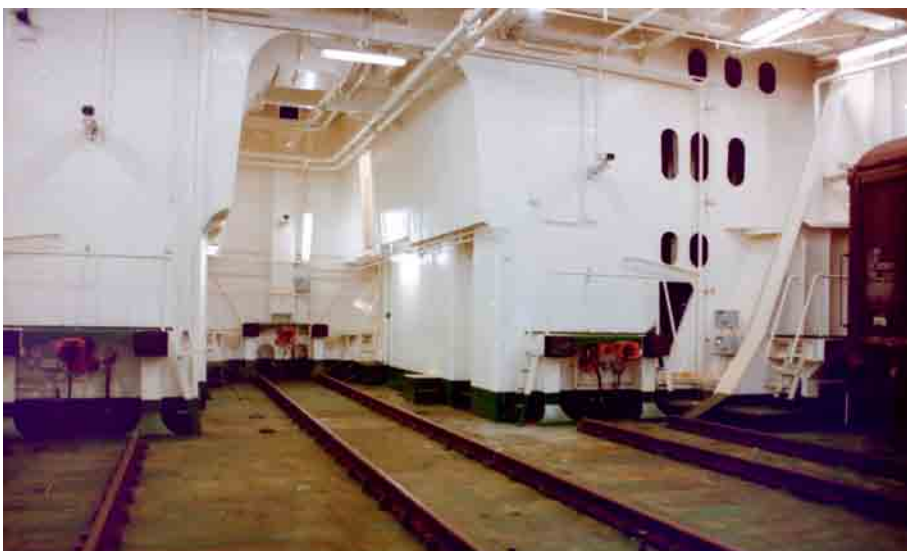
Sporstopperne i stævnen på M/F Trekroner havde kobling til at sikre vognene.

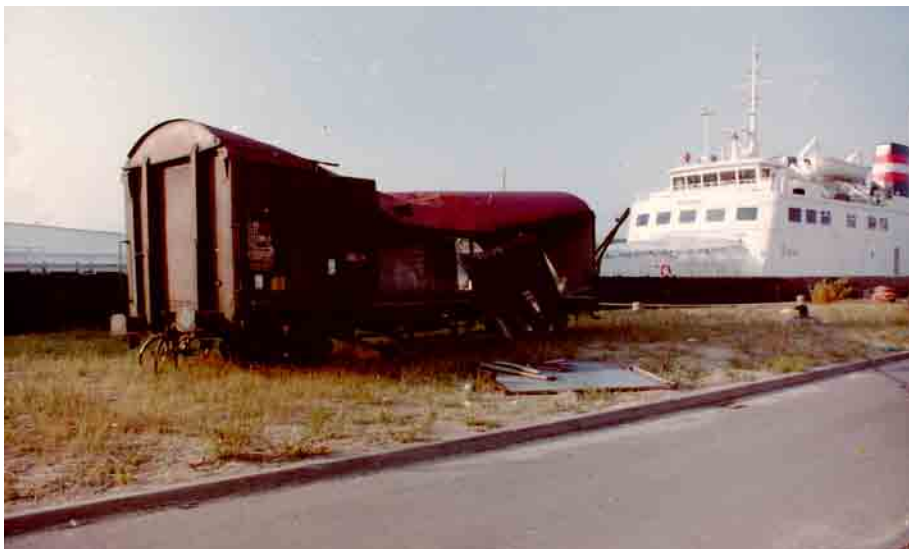
Den tomme Svenske Hbis-vogn efter at den var løftet på land. Bemærk at den er helt trykket sammen pga vandtrykket. Vognens nummer var: 21 74 225 3 065-9.

I 1992 faldt en Hbis vogn i vandet i Frihavnen. Pga. en defekt radio, og dermed manglende kontakt imellem rangerleder og lokomotivfører, blev en stribe tomme Hbis vogne ved 22 tiden skubbet ud over broklappen i Frihavnen af en MZ. En enkelt vogn endte på bunden af lejet, som er ca. 10 meter dybt. Næsten i samme øjeblik ankom M/F Öresund, men nåede at slå bak, og blev vist nok ikke ramt af vognene. Michael Jensen, der havde bagvagten den aften, kørte ned til færgeløjet og erindrer hvor imponerende det var at se hvor hurtigt den tilkaldte krantjeneste og dykkere var kommet til stedet. Krantjenesten fik hevet vognene op igen. Den vogn der havde ligget på bunden af havnen blev skrottet på stedet. Vognens døre var helt trykket ind og var næsten foldet helt sammen pga. vandtrykket. Vogn

nummer to hang ud over kanten, og havde ikke lidt så meget skade. DanLink-togene hobede sig op helt ned til Hamburg, idet man ventede på at vognen blev hevet op fra færgeløjet og fjernet fra broklappen. Timerne gik og det blev nat, og igen og igen blev de bedt om at komme med et bud på hvornår trafikken kunne genoptages. Togene stod stille i Danmark og Tyskland imens man ventede.

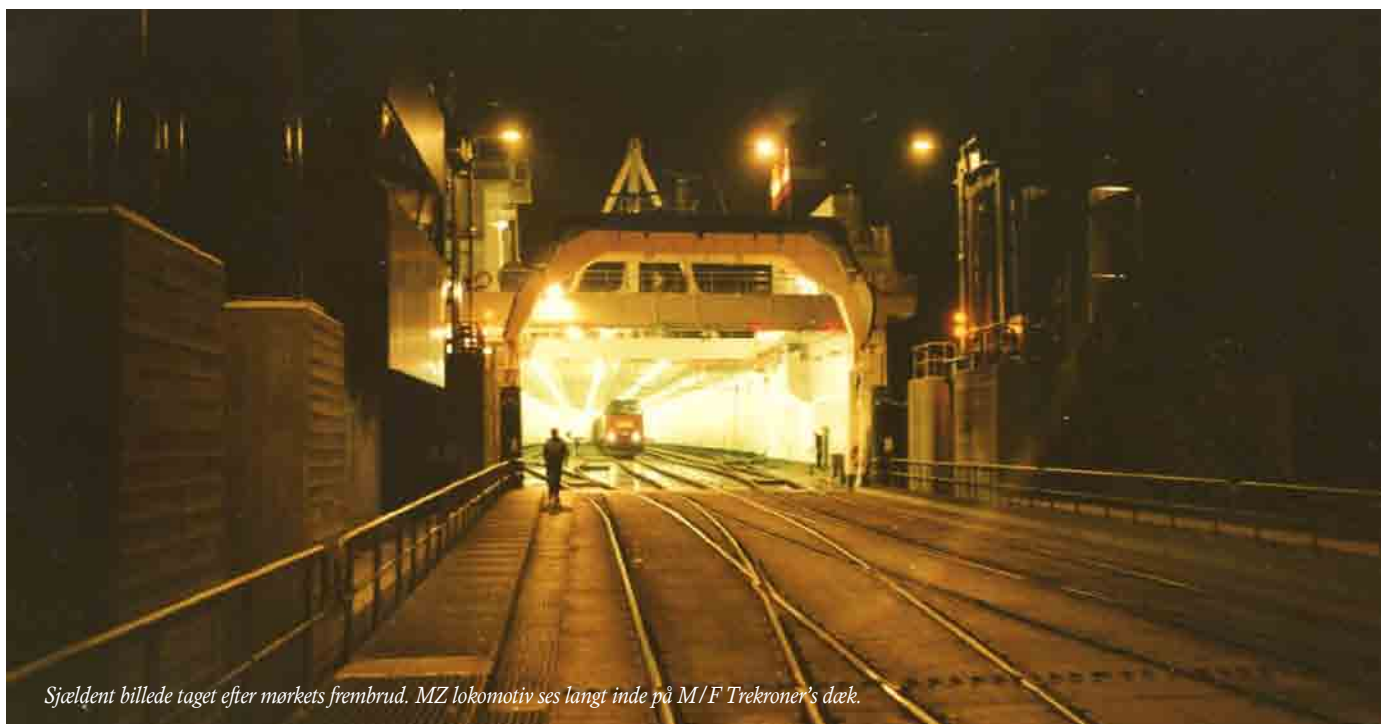
Sjældent billede taget efter mørkets frembrud. MZ lokomotiv ses langt inde på M/F Trekroner's dæk.
